# 某汽车制造企业装焊车间局部通风改造效果分析

## Analysis on effect of partial ventilation reformation in assembly and welding workshop of a certain automobile manufacturing enterprise

**摘要:** 某汽车制造企业装焊车间局部区域存在毒物扩散不畅问题, 采用在局部焊接区域加设单独的吹吸式局部排风除尘系统, 对焊接区域的有害物质进行净化处理, 以提高有害物质捕集效率。改造前后有害物质浓度检测对比显示, 有效

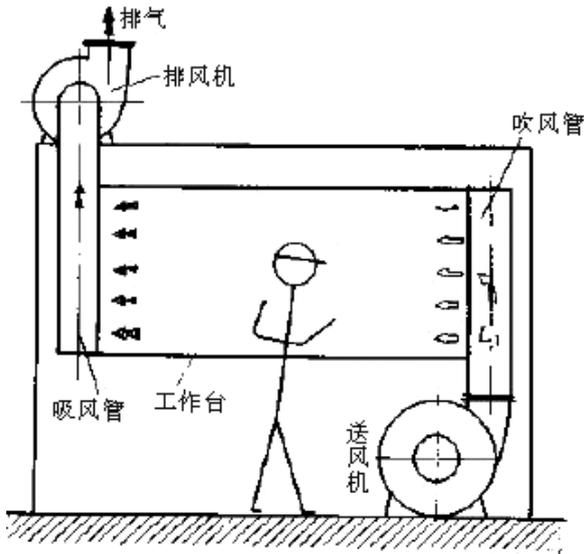
图1 工作台吹吸式排风罩

UNIT 焊接区是装焊车间内长 20 m、宽 5 m 的长方形区域,工人采用悬挂式点焊机与点焊机器人以流水线的形式进行焊接作业,通过现场调查以及数据分析确定改造前有害物质超标原因:(1) UNIT 焊接区的工位布置比其他工位密集,产生有害物质的量较大;(2) 手工点焊工位未设置局部排风罩,影响净化效果;(3) 送、回风管均处于空调系统风管的末端,无法满足必要的送风静压等系统参数,不能保证有足够的风量和风速来稀释和排除有害物质;(4) 各工位之间距离较近,未设置有效围挡,存在相互影响;(5) 点焊机器人工位的排风罩安装高度受制于机器人高度,一般在 3~3.5 m 高度,焊接时产生的有害物质在上升过程中扩散至排风罩区域以外。

通过以上分析,本着节能与通风的有效性原则,确定采用以下方案:(1) 原空调系统不作改动,加设单独的吹吸式局部排风除尘系统。在手工点焊工位两侧分别设置吹风管与吸风管,以气体单向流动的形式捕集有害气体。风管的尺寸根据工位的宽度及流水线的移动速度确定,捕集的有害物质气体经吸风管送入净化装置净化除尘后,一部分直接排放在车间内以维持车间环境的压力分布,减少热湿负荷损失;另一部分经送风机再送回焊接工位。改造后的平面布置如图 1 所示。(2) 针对各工位之间距离较近且无法移动,在各工位前部加设透明塑料幕条。(3) 重新分配点焊机器人工位的排风罩风量,并在各排风罩增加风量调节阀,直接排除聚集在此区域上部的有害烟气。
